Bilan Grand Su

Milieux terrestres Bilan Grand Sud 2016

Rivières et eaux souterraines Bilan Grand Sud 2016

Lagon et récifs Bilan Grand Sud 2016

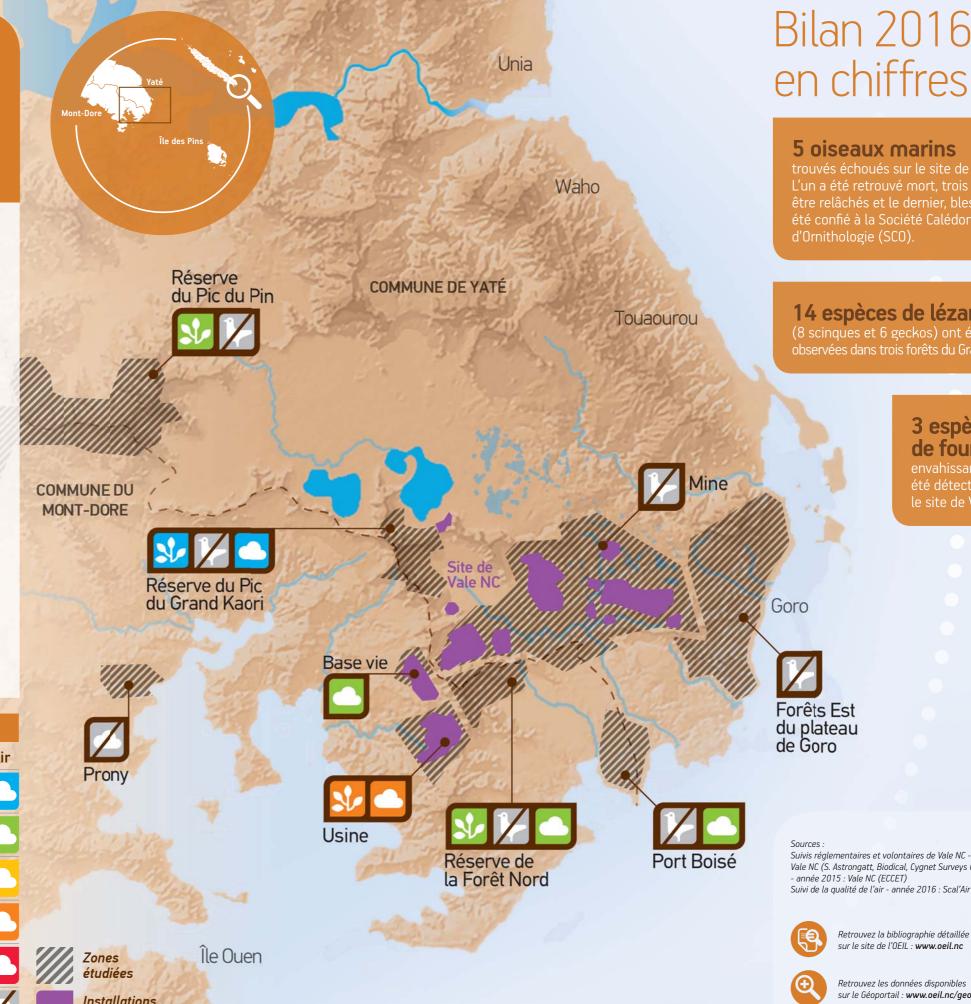
Baromètre établi sur les zones suivantes:

Pic du Grand Kaori, Forêt Nord, Usine, Base vie, Prony, Port Boisé.

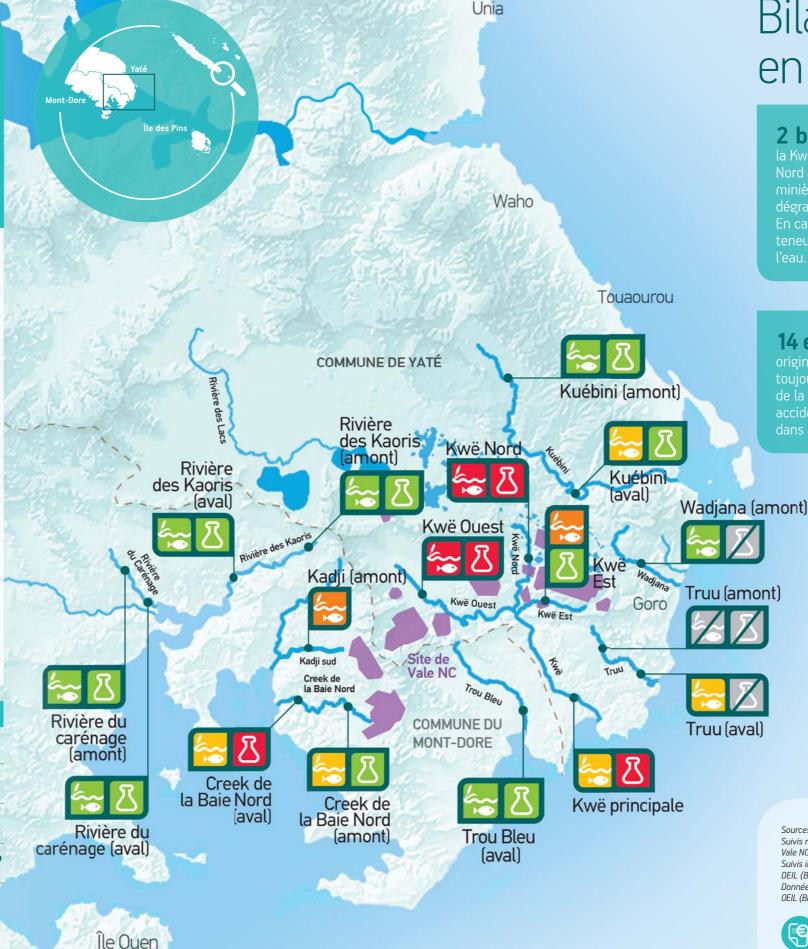
Baromètre établi sur les zones

Creek de la Baie Nord, Kwë, Truu, Wadjana Trou Bleu, Kaoris, Carénage, Kuébini, Kadji

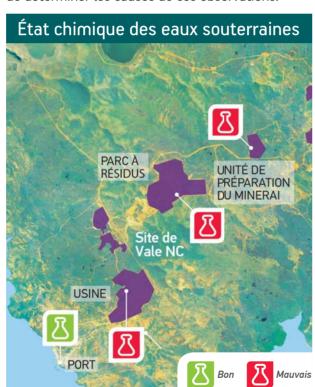
État des dolines 7 USINE

suite à des affaissements naturels du sous-sol. Dans ce bilan, la majorité apparaît en bon état. Cependant, les perturbations mesurées dans l'eau de la doline à proximité de l'usine pilote ne sont pas encore expliguées. Des éléments métalliques comme le manganèse sont présents en fortes quantités, jusqu'à 100 fois plus que la moyenne des dolines de référence.

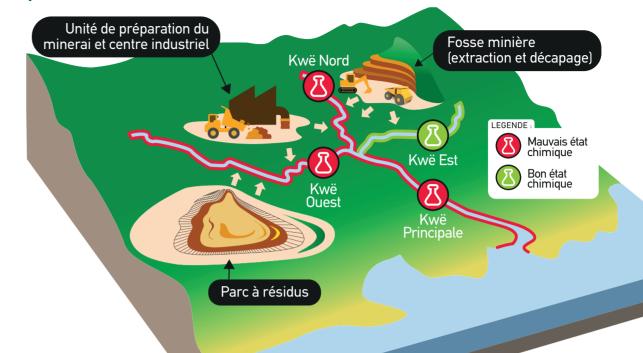
La rivière Kwë de plus en plus impactée par l'activité minière et industrielle

La Kwë est composée de quatre bras, dont trois passent à proximité d'infrastructures minières et industrielles. Dans le bras ouest et le bras principal, les eaux de surface apparaissent perturbées par l'aire de stockage des résidus solides issus du traitement du minerai. Cette zone est étanchéifiée mais des infiltrations et des rejets se produisent, dégradant l'état

chimique de la Kwë Ouest. Dans le bras nord, la présence de soufre dans l'eau est importante. Elle est probablement liée aux activités du centre industriel de la mine et de l'unité de préparation du minerai.

Enfin, l'état chimique de la Kwë Est est bon malgré quelques perturbations liées aux activités d'extraction et de décapage dans la fosse minière.

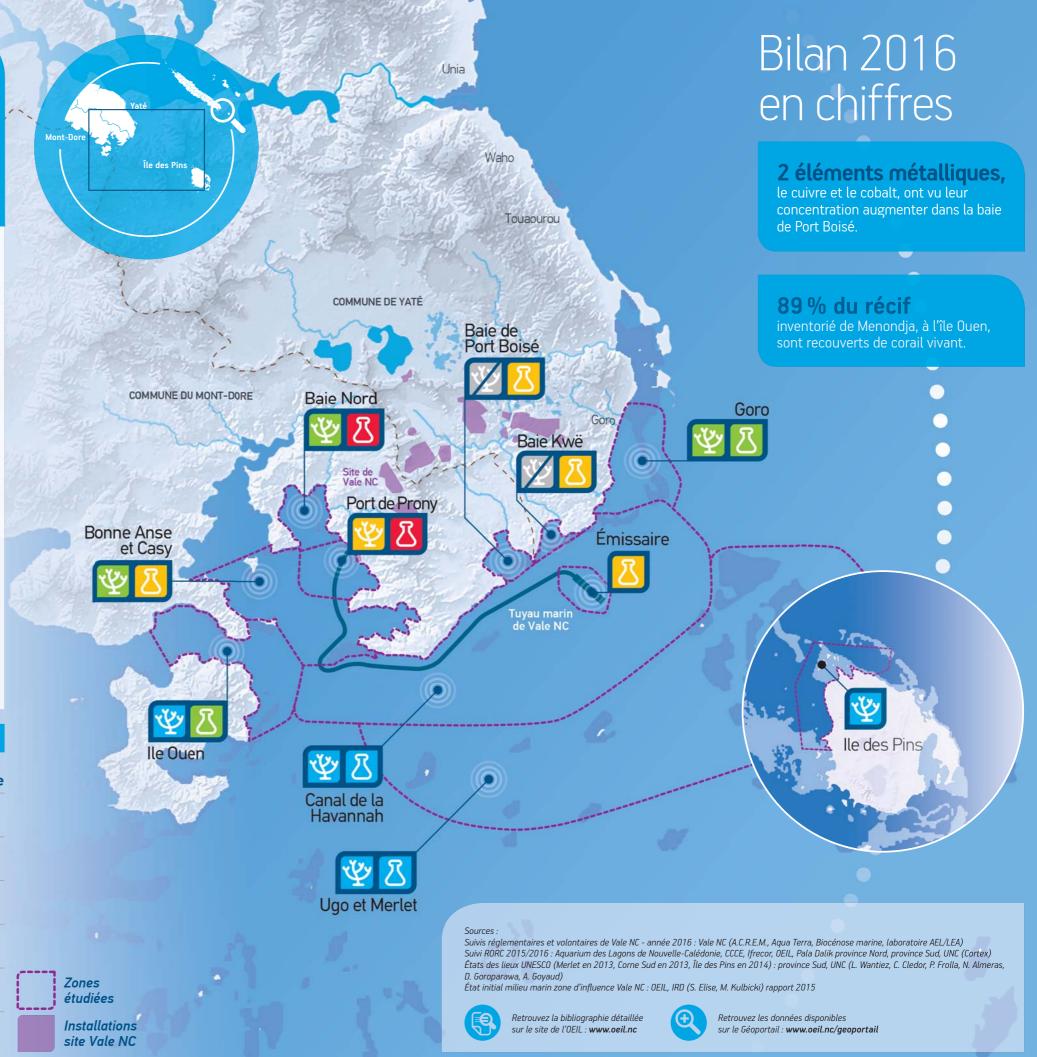
Baromètre établi sur les zones suivantes :

Baie de Port Boisé, Baie Kwë, Baie Nord, Bonne Anse et Casy, Canal de la Havanah, Goro, Île Ouen, Port de Prony, Ugo et Merlet, Île des Pins.
