SUIVI DE L'ÉROSION:

Principaux chantiers d'étude *in situ* de l'érosion en Nouvelle-Calédonie : des outils d'intérêt commun

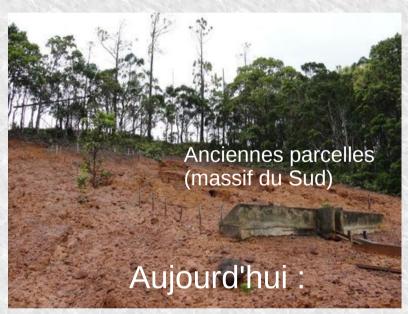
Flux à l'échelle de la parcelle

Étude UNC à partir de 2004, adaptation locale nécessaire

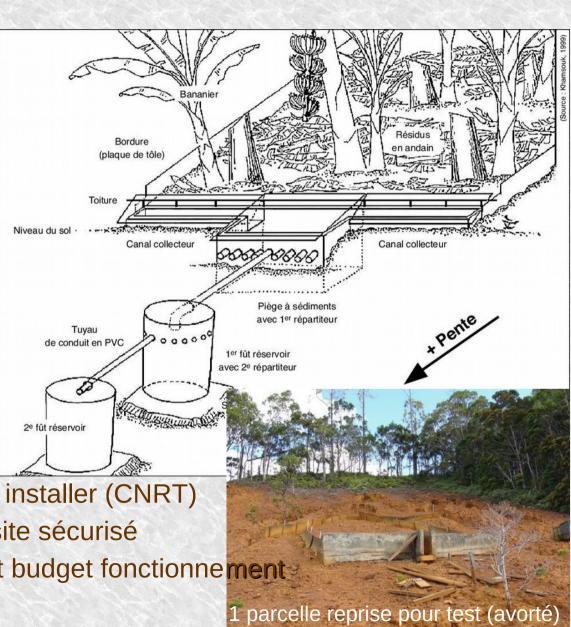
Matériel disponible (CNRT)

Dispositif expérimental prêt à installer (CNRT)

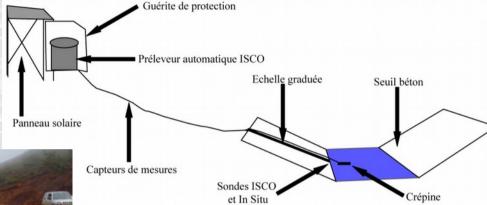
Flux de MES (échelle petit BV)

- 2008-2014 : Poro (gouv NC, CNRT...)
- 2 seuils équipés

Pluviométrie Hauteurs d'eau Prélèvements automatiques

Environ 5 ans de mesures

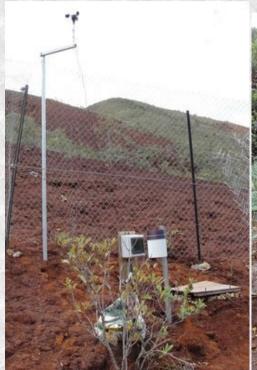
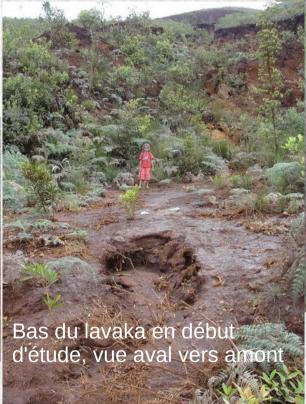
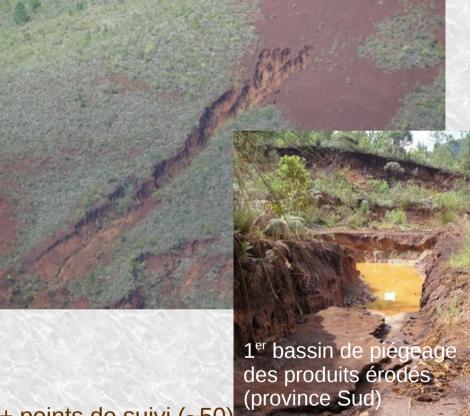
Pluviométrie, humidité du sol, vent + topo + points de suivi (~50)

Piégeage des sédiments, suivi de végétaux témoins et plantés

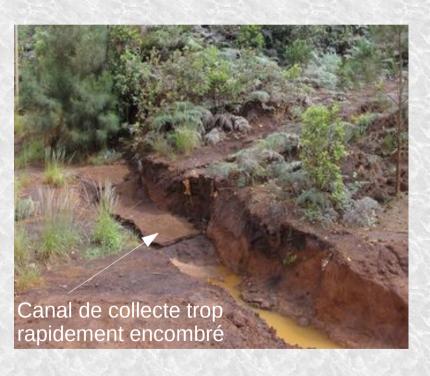
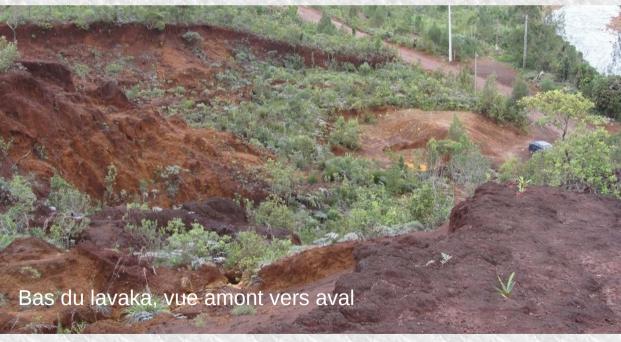
1er bassin en bord de piste (province Sud) : configuration difficile pour le piégeage

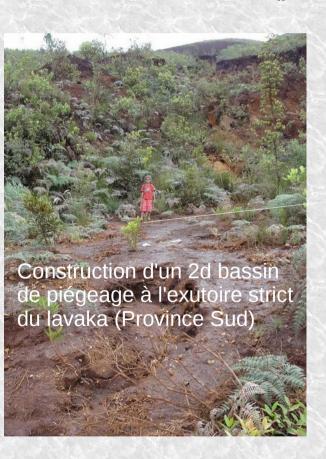
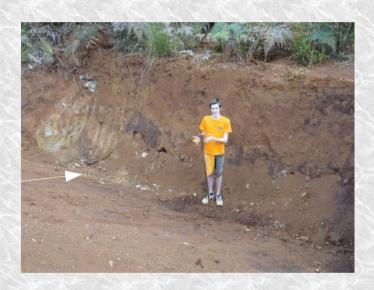
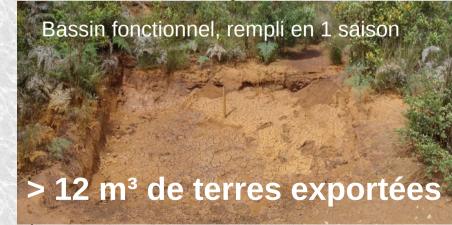
- 2012-2014 (province Sud, UNC, Rouetis R&D): 1ers résultats

Pluies nov.2012 - nov.2013 : Freda 216mm + 187mm juil. + 112mm oct.

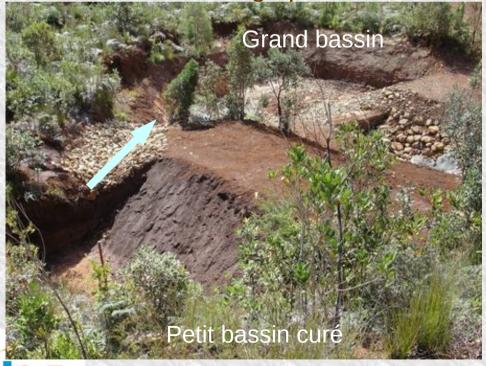
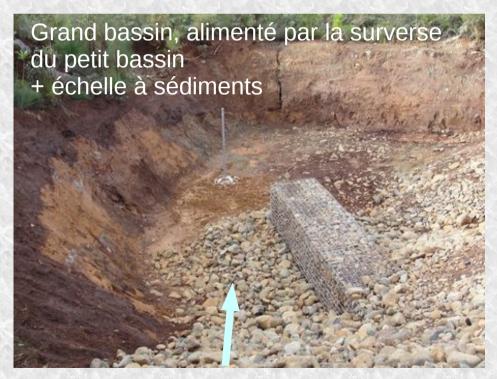
janvier 2014 : JUNE 147mm + 90mm + 49mm / février 2014 : EDNA 182mm

=> remobilisations des sédiments du petit bassin non curé

pas de curage = pas d'estimation de volume érodé

Fin février 2014 : curage petit bassin + nouveau grand bassin (province Sud)

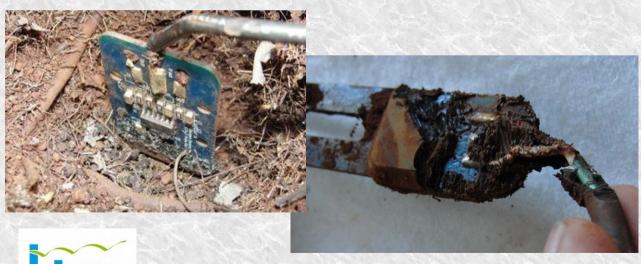
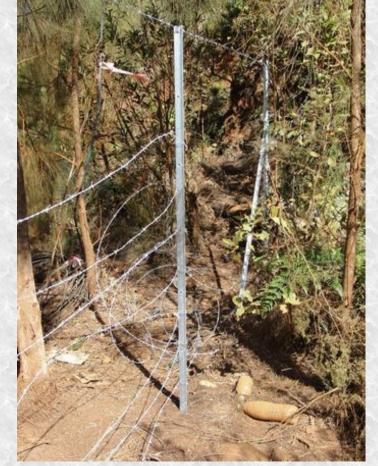
Dégradations et gênes naturelles :

Foudre, capteurs dévorés par les rongeurs, araignée qui bloque l'anémomètre...

- Clôture découpée 1 semaine après son installation
- Bris de verre, déchets en tous genres dans les bassins
- piquets arrachés, talus des bassins abîmés,
- pierres de protection lancées dans les bassins...

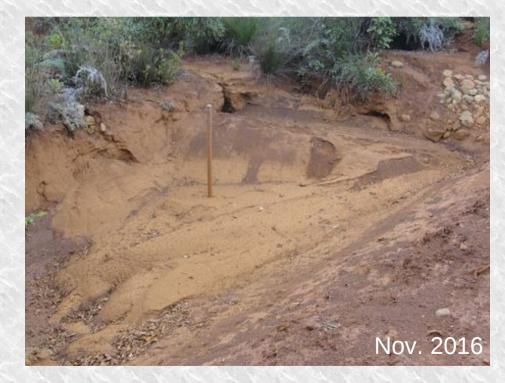
- Végétaux : seuls les plants sauvages survivent à ce stade
- Points de suivi : qq piquets emportés par l'érosion :
- recul en tête de ravine ~20 cm en 5 ans, discontinu
- Approfondissement de ravine : ponctuellement jusqu'à 2 m en 5 ans
 - Station en fin de vie
 - Ancrage piquets indispensable
 - Petit bassin à curer de nouveau
 ~10-12 m³ piégés depuis mars 2014

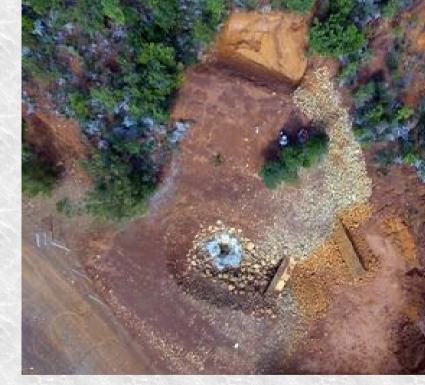
- 2 tests drone (juil.2015 et septembre 2016)
- Points de référence DGPS
- Tests restitution 3D, orthophoto UHR
- Suivi imagerie au sol (photo + vidéo)
- Sécurisation des données station
